COMUNE DI AURANO

LAVORI DI SISTEMAZIONE RII MINORI E IMPLUVI E REGIMAZIONE DELLE ACQUE DEL VERSANTE A MONTE DEL CONCENTRICO URBANO (codice intervento VB_DB14_3964_11_3)

- Progetto Esecutivo -

RELAZIONE E
QUADRO
ECONOMICO

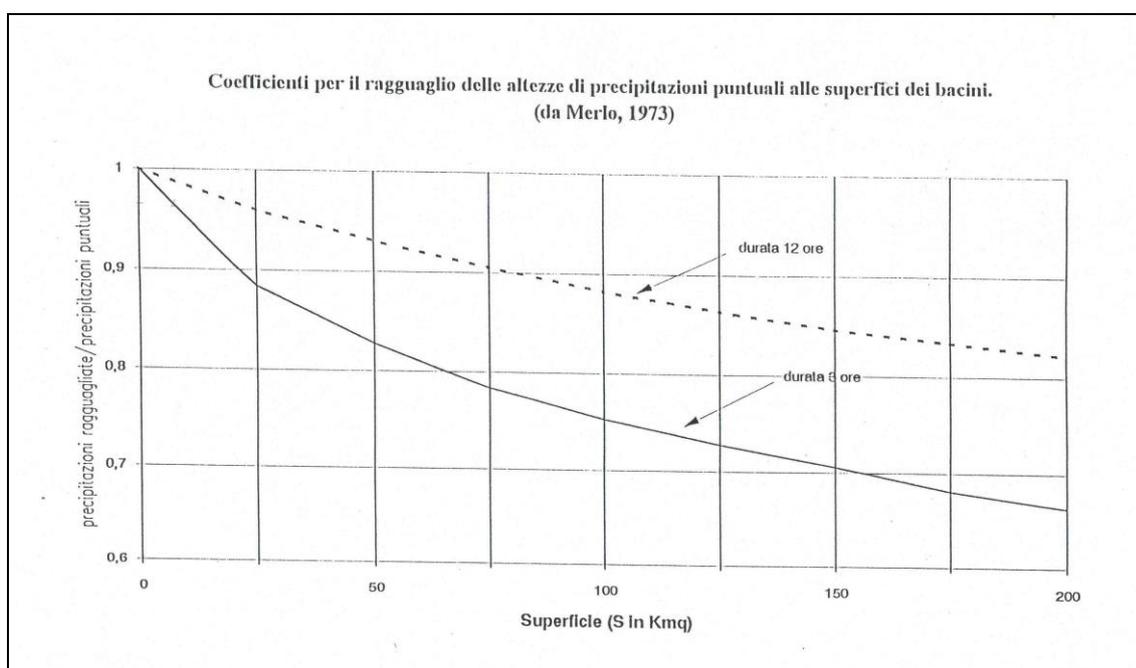
FIGURA 1

I valori di portata di massima piena (Q_c), ottenuti per i vari tempi di ritorno, applicando la formula del metodo razionale con un coefficiente di deflusso (ϕ) pari a 0,45 ed un coefficiente di ragguglio (Cr) unitario, data la modesta estensione del bacino (si faccia riferimento al diagramma di Merlo di seguito allegato - fig. 1), sono riportati nella tabella seguente:

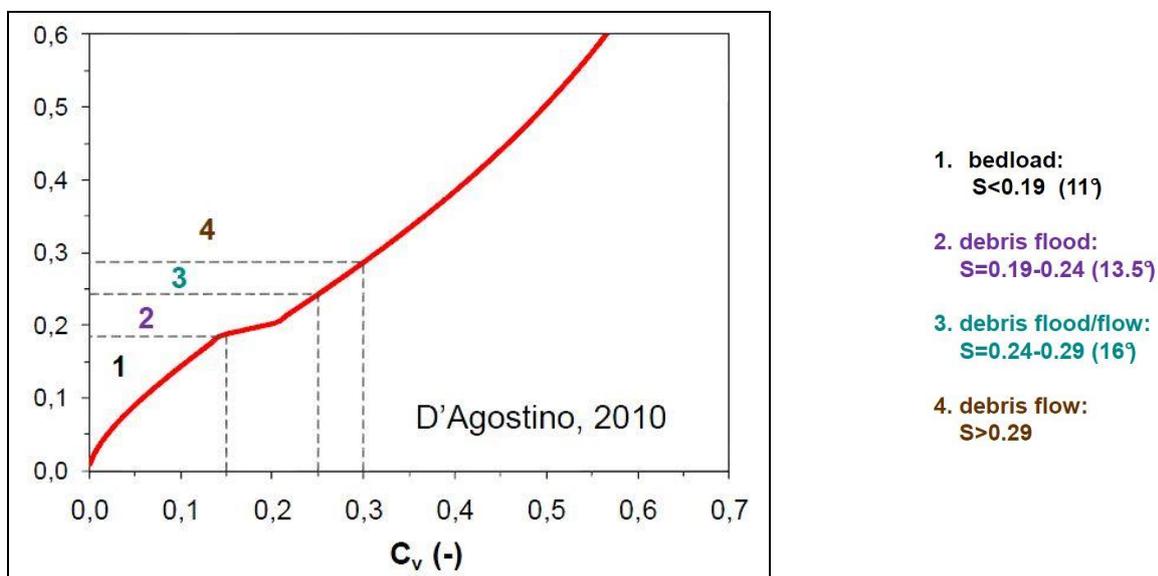
Un'ulteriore classificazione è basata sulla pendenza dell'alveo (S), così come sintetizzato nella seguente figura (figura 2).

Tenuto conto che, nel tratto in corrispondenza delle sezioni di progetto, l'alveo assume pendenze comprese tra 7° fino a 12° ($0,12 \div 0,21$), spostandosi verso monte, anche in base a questa classificazione, la forma di trasporto potenzialmente attesa per il Rio Corgelli risulta costituita dal *debris-flood*, analogamente a quanto ipotizzato sulla scorta delle citate evidenze geomorfologiche e geologiche:

FIGURA 2 – Pendenza energetica e forma di trasporto "potenzialmente" attesa (D'Agostino, 2010)

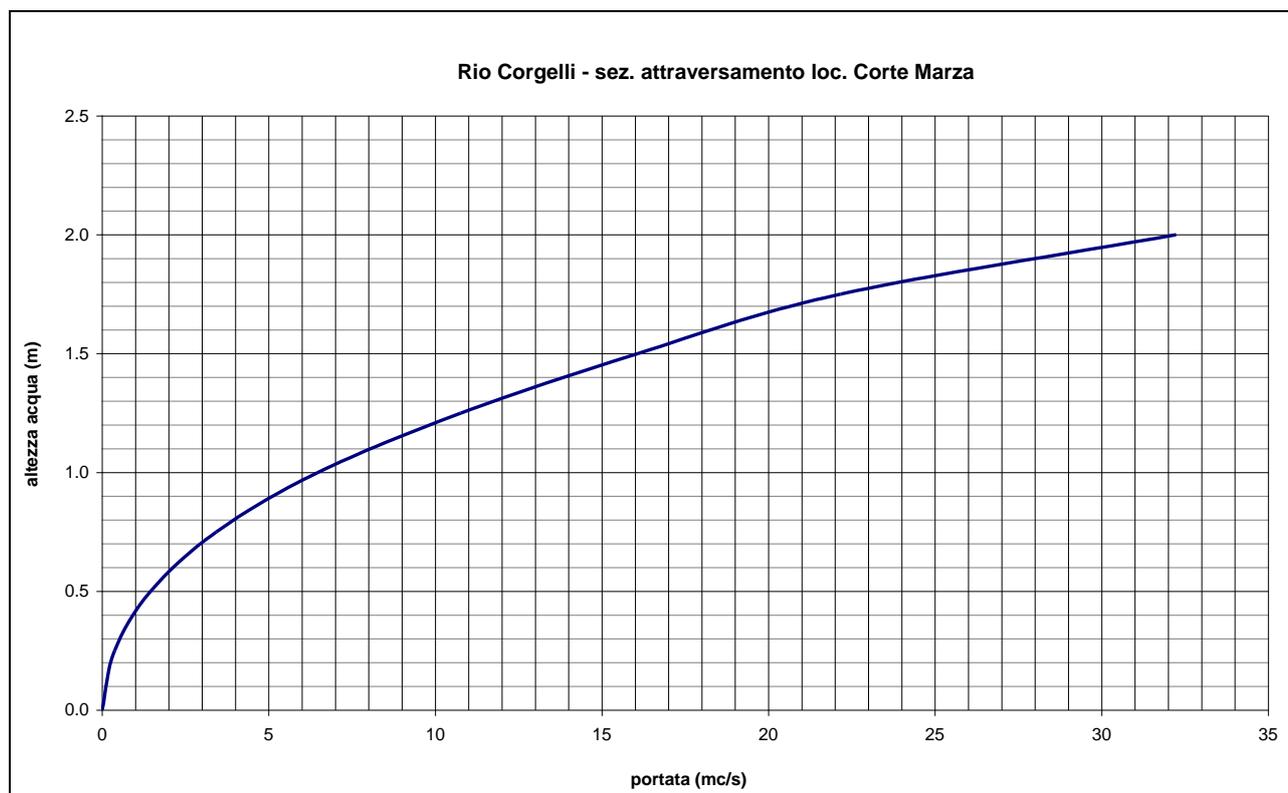
I risultati ottenuti vengono riassunti nella seguente tabella e sono stati esplicitati nel grafico che segue, il quale rappresenta la “scala di deflusso” della sezione d'alveo in esame (figura 4).

FIGURA 4 – Scala di deflusso delle portate relativa alla sezione di imposta manufatto in progetto (q. 750 m s.l.m.)

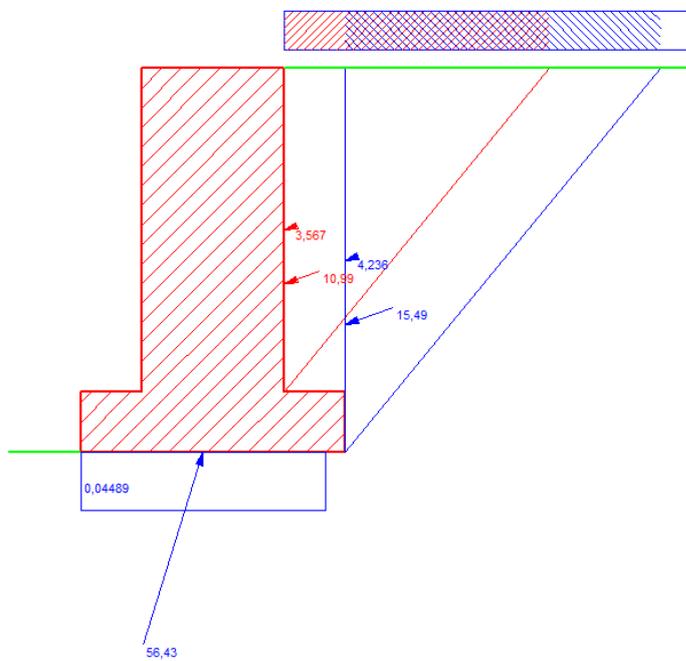
VR 50 Stalo Limite SLV → ag 0,0459 Fo 2,6377 Tc* 0,2809
 Suolo A Ss 1,0000 Topo T3 h/H 0 ST 1,0000
 amax 0,0459 g βm 0,2000 kh 0,0092 kv 0,0046

Dati

$\phi = 29^\circ$
 $\delta = 20^\circ$
 $\phi f = 30^\circ$
 $\gamma t = 21 \text{ kN/m}^3$
 $\gamma m = 25 \text{ kN/m}^3$
 $kh = 0,0092; kv = 0,0046$
 $Ni = 0$
 $dN = 0$
 $Vi = 0$
 $Vj = 0$
